DIN 15146

Zusätzliche Anforderungen ThyssenKrupp Presta

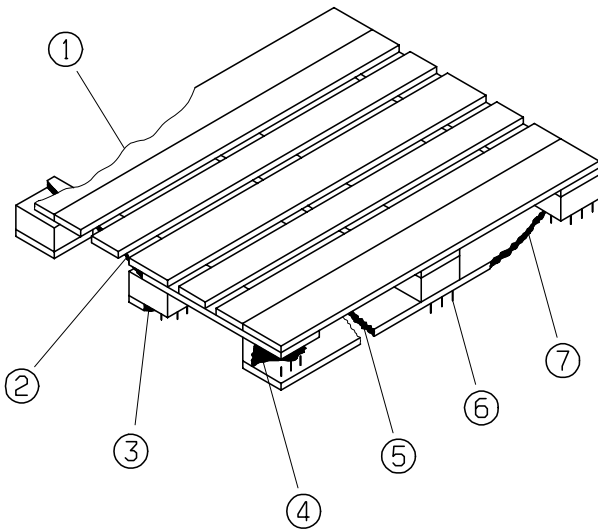
Unzulässige Schäden

Die Palette ist **nicht** fördertauglich wenn:

1. Ein äusseres Längsbrett (oben) fehlt oder an den Ecken ausgebrochen ist.
2. Ein äusseres Querbrett fehlt oder an den Ecken ausgebrochen ist.
3. Das untere Mittelbrett fehlt oder auf der ganzen Länge ausgebrochen ist.
4. Ein Eckklotz fehlt oder ausgebrochen ist.
5. Ein unteres Brett fehlt oder quer gebrochen ist.
6. Unten Nägel mehr als 2 mm hervorstehen.
7. Ein äusseres Längsbrett (unten) fehlt oder an den Enden ausgebrochen ist,
 - Klötze in das Lichtraumprofil hineinragen
 - (siehe Masse a, b, c und d),
 - die Tragfähigkeit nicht mehr gewährleistet ist,
 - wenn die unteren Bretter stark durchnässt
 - sind.
